Klingeln der RT 250/2

In der **DKW-Werkstatt-Information K/1, Nr. 2**, Blatt 1—4, sind alle einschlägigen Maßnahmen von der Vergaserseite her erläutert, die zu Klingelerscheinungen auf Grund von Gemischabmagerung führen können.

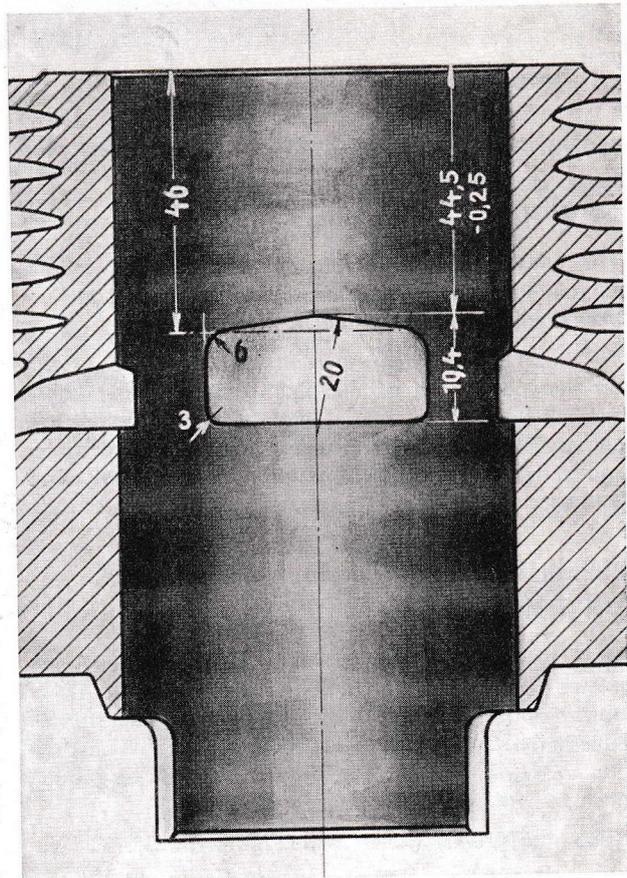
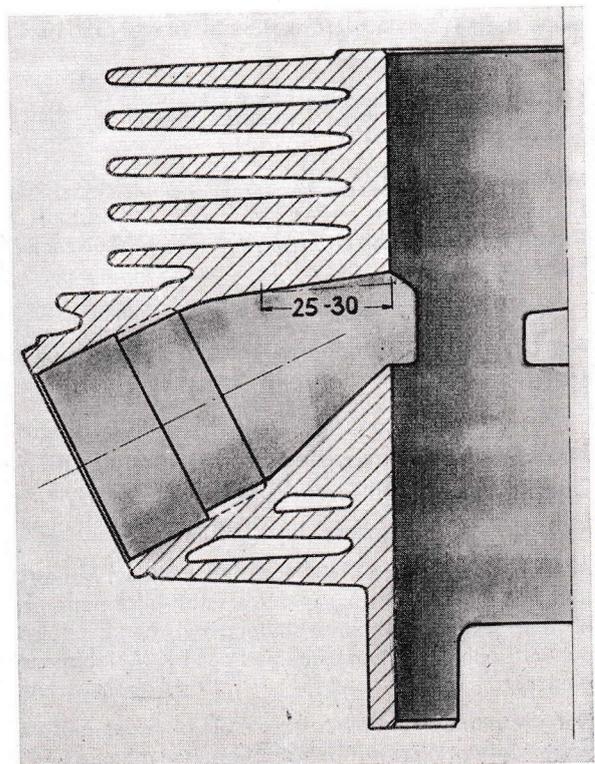
1) Vorauslaß vergrößern, und zwar ist die Oberkante des Auslaßkanals dachförmig von 46,0 mm auf 44,5 mm (von der Zylinderoberkante gemessen) anzuheben (s. Nacharbeitsskizze). Bei der Nacharbeit des Zylinders ist wie folgt vorzugehen:

a) Mit Hakentiefenmaß das Maß 44,5 in der Mitte oberhalb der Steuerkante des Auslaßkanals anreißen.

b) Kanal bis zu diesem Maß dachförmig und ca. 20 bis 30 mm nach außen gleichmäßig verlaufend mit Schleifhexe oder ähnlichem Werkzeug ausfräsen. Bei Verwendung einer Halbrundfeile gegenüber dem Auslaßkanal ein Blech einlegen, damit die Zylinderlauffläche nicht beschädigt werden kann. Des öfteren mit Tiefenmaß nachmessen.

- c) Nachgearbeitete Fläche glätten, entstandene Kante brechen und leicht abschrägen.
 d) Zylinder von Metallresten bzw. Spänen reinigen.
- II) Die Zündung ist auf **3,5 mm v. o. T.** bei voll ausgedrückten Fliehgewichten einzustellen (bis jetzt 4,3 mm v. o. T.).
